**INFORME GEOTECNICO**

<b><u>Proyecto:</u></b>	Instalaciones de Servicio
<b><u>Localización:</u></b>	R. Gerschman y J. Sábató – Ciudad de Santa Fe
<b><u>Cliente:</u></b>	Parque Tecnológico Litoral Centro
<b><u>Fecha:</u></b>	Septiembre de 2.021

COMITENTE: <b>PARQUE TECNOLÓGICO LITORAL CENTRO</b>	ESTUDIO Y PROYECTO:	
	OBRA: <b>DESARROLLO URBANÍSTICO</b>	  <b>JUSTO DOME &amp; ASOC.</b> CONSULTORA DE INGENIERÍA	
LAMINA:	UBICACION: <b>R.GERSCHMAN Y J.SABATO-SANTA FE</b>		N° ESTUDIO: <b>OT-4790</b>
<b>CROQUIS DE UBICACIÓN</b>		ESCALA: <b>DIBUJO</b>	REVISION
		FECHA: <b>03/09/21</b>	 
		Archivo CAD:

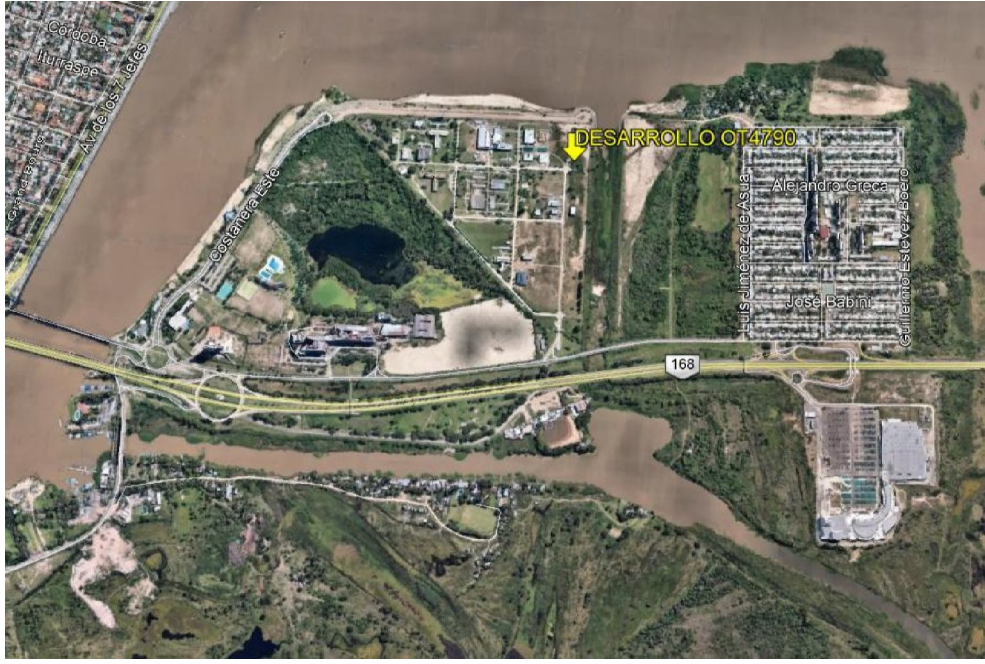
Plano de emplazamiento de sondeos

En los Anexos que acompañan al presente Informe, se indica la ubicación en Planta de los diversos sondeos con sus coordenadas geográficas, y los resultados obtenidos, junto a una reseña fotográfica de las labores de campo.

El terreno presenta desniveles moderados respecto al punto fijo de cota arbitraria + 50.-m ubicado en la intersección de calles, con cotas de boca de los sondeos entre 49,63 m y 49,88 m.

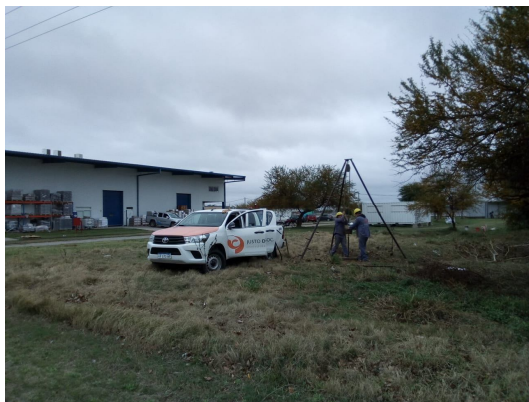
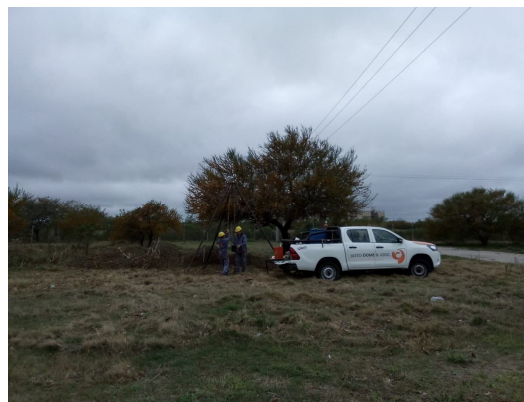
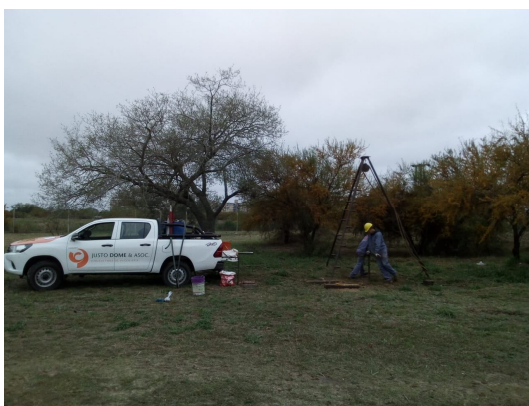
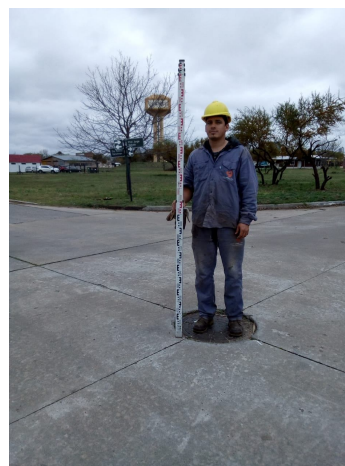
**ANEXO FOTOGRÁFICO**

Por la naturaleza de los suelos atravesados resultó factible emplear un procedimiento de avance manual, consistente en penetrar un barreno con rotación aplicando una fuerza a los extremos de una barra horizontal, lo que permitió el llenado de una herramienta helicoidal que se retiraba del pozo al colmatarse, permitiendo obtener muestras alteradas. El movimiento de barras de perforación se efectúa con la ayuda de trípode y poleas.

Este avance se interrumpió cuando se decidió realizar ensayos SPT en el interior del sondeo. La estabilidad de las paredes de la perforación se realizó mediante el empleo de lodo bentonítico procesado con dispositivos ad hoc y movilizado por bomba motorizada, aunque incorporado al sondeo de manera estática.
