INTEGRACION,
EXTENSION,
DOCENCIA
E INVESTIGACION
PARA LA
INCLUSION
Y COHESION
SOCIAL

TITULO: RESTAURO DA CAPELA DO ROSÁRIO NO MUNICÍPIO DE MATIAS BARBOSA, MINAS GERAIS, BRASIL.¹

REFERENCIA INSTITUCIONAL: UNIVERSIDADE FEDERAL DE JUIZ DE FORA - UFJF

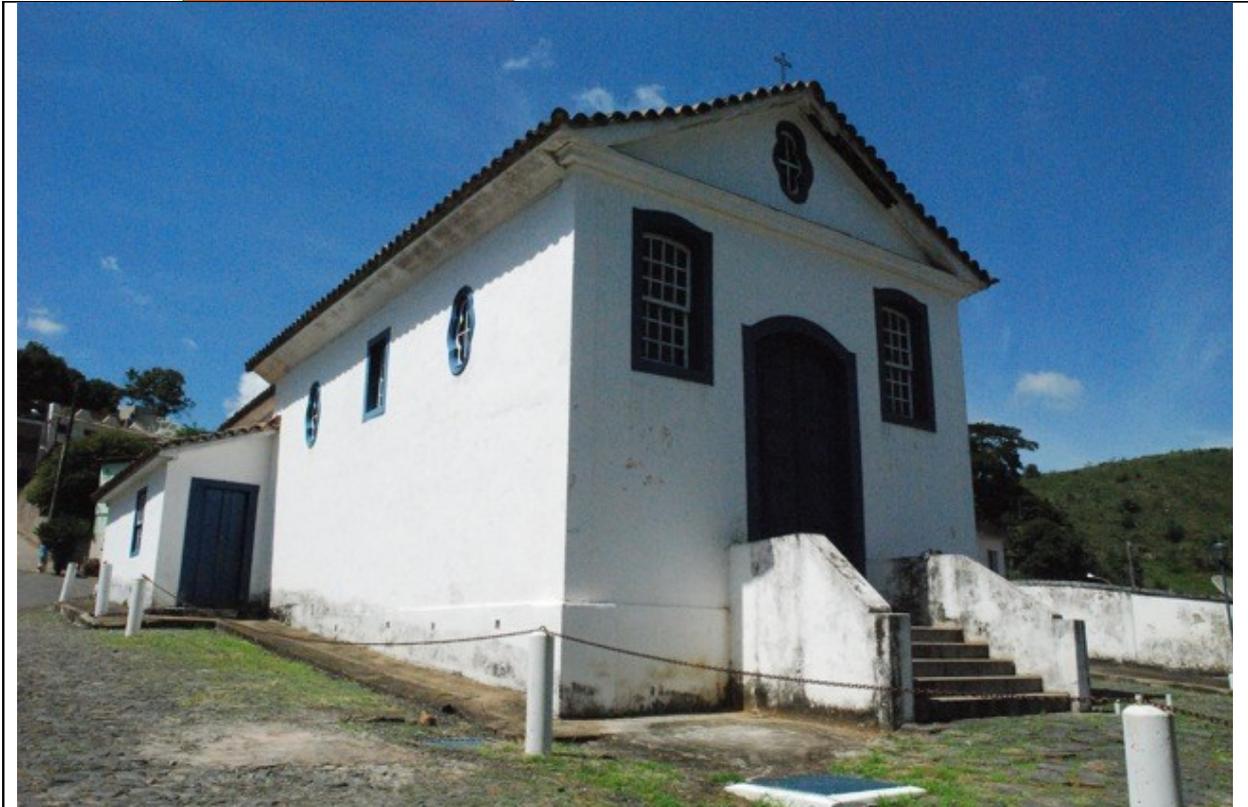
Figura 01 Capela do Rosário em Matias Barbosa, Minas Gerais, Brasil. Fonte: Urbanismomg/UFJF.

A Capela do Rosário foi construída em 1709, por Matias Barbosa da Silva e consiste em edificação em bloco único, com cobertura em duas águas. O partido apresenta apenas um altar com simplicidade e sacristias laterais para a invocação de um santo apenas, inicialmente Nossa Senhora da Conceição, posteriormente alterada para Nossa Senhora do Rosário. Esta característica estava presente na formação das primeiras povoações, de acordo com os estudos da arquitetura religiosa setecentista mineira, desenvolvidos por Sylvio de Vasconcellos, e pelos estudos acerca da evolução dos partidos da arquitetura religiosa brasileira de Lucio Costa. A singela capela apresenta ainda fundações em pedra, paredes em taipa e sacristias laterais em alvenaria, além dos túneis abaixo do assoalho que ligam a nave a um ponto em uma das ruas de seu entorno. Para se conhecer as origens desses túneis e os motivos de sua construção, foi constatada a necessidade de um levantamento mais detalhado por um especialista na área arqueológica, já que as
